## PREVENÇÃO E RECUPERAÇÃO DE FISSURAS EM ALVENARIA DE EDIFÍCIOS

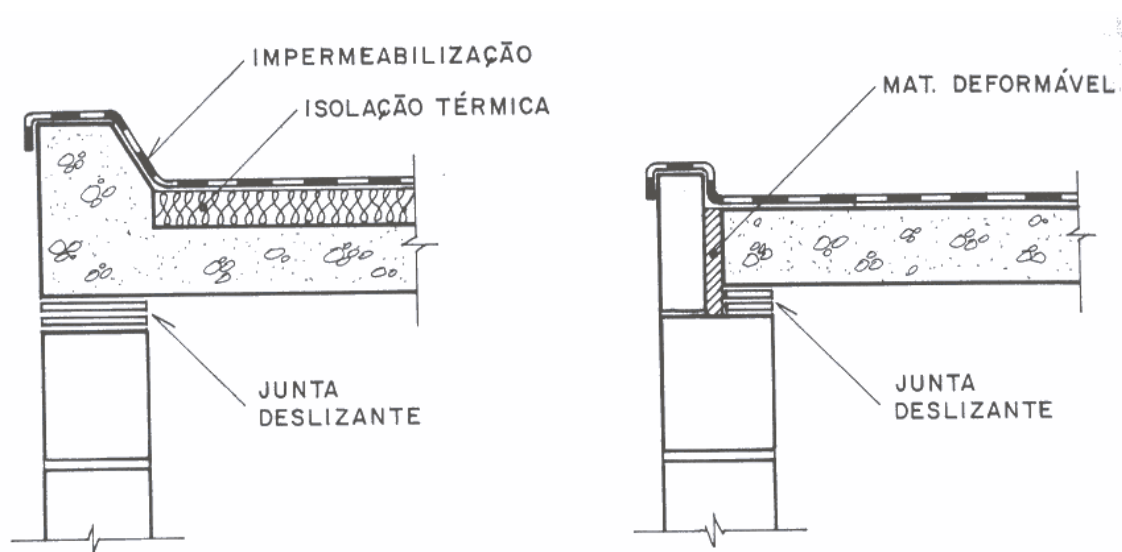
Figura 7. Junta deslizante entre a laje de cobertura e a alvenaria estrutural.

- Podem-se combinar as juntas de dilatação com o sombreamento da laje, o enrijecimento do cintamento e a adoção de camada de isolamento térmico, devendo-se considerar as seguintes observações:
  - Um sombreamento isolado não apresenta bons resultados, principalmente se a estrutura for constituída por canaletas estruturais de cimento-amianto;
  - Reforço do cintamento, nos níveis necessários, é antieconômico;
  - O isolamento térmico da laje, desde que bem projetado e bem executado, pode apresentar bons resultados.
- Dessolidarização entre as paredes do último pavimento e a laje ou a viga da cobertura. Nas alvenarias de vedação, adota-se a desvinculação proposta na Figura 3. Nas alvenarias estruturais, esta dessolidarização é obrigatória e é feita criando-se uma junta deslizante (Figura 7), que é constituída de neoprene, folhas duplas de cobre, feltro betumado, etc.
